DITEMUKAN STEM -4 BUNTU

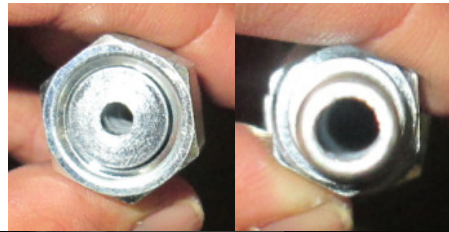
Pada hasil inspeksi tanggal 29 September 2014 ditemukan satu fitting yang buntu pada bagian dalam sumbunya, 4G-4FFORX-UP. Untuk itu diperlukan penambahan tahapan pada SOP penerimaan barang dari bagian control kualitas atau yang biasa disebut dengan Quality Control "QC".

Pada gambar tampak jelas, bagian dalam sumbu stem disorot menggunakan lampu flash. Hanya sebagian kecil cahaya yang bisa menembus akibat adanya gram atau hasil pengeboran yang kurang sempurna. Jika cahaya saja kesusahan menembus, bagaimana dengan oli atau media lainnya?

Bagi seluruh teknisi dihimbau untuk selalu melihat dahulu setiap fitting yang akan diproses. Lakukan peneropongan sebagaimana ilustrasi di samping. Pastikan semua fitting dalam kondisi normal dan sesuai dengan standard yang telah disepakati sebelum kejadian fatal terjadi di belakang. Perlakuan ini tidak terkecuali juga harus dilakukan pada adapter. Periksa dan pastikan adapter sesuai dengan spesifikasi dan lubang bagian dalamnya tertembus lurus tanpa adanya hambatan atau gram di dalamnya. [NHN]
